LAPORAN HASIL ANALISA KEGAGALAN PECAHNYA PIPA RE-HEATER BOILER UNIT III PT.INDONESIA POWER UBP SURALAYA

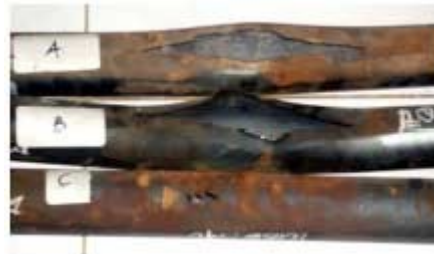
Dari gambar visual, tampak bahwa ketiga pipa mengalami kegagalan atau pecah melintang sejajar dengan panjang pipa.

Gambar Pipa A,B dan C yang gagal

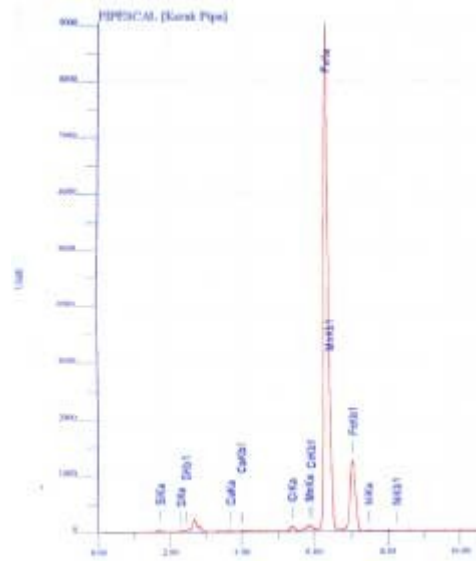
Hasil pemeriksaan menggunakan Energy Dispersive X-Ray Analysis (EDAX), bahwa scale (deposit)

didalam pipa tersebut mengandung unsur silikon, kalsium, sulfur, mangan dan besi seperti terlihat di gambar 1

Gambar 1. Pemeriksaan deposit di dalam pipa menggunakan EDAX

Dimana unsur-unsur tersebut membentuk scale atau deposit berupa $5CaO \cdot 5SiO_2 \cdot H_2O$ yang mengendap di dinding pipa dan bersifat sangat keras dan susah dibersihkan. Unsur-unsur tersebut berasal dari mineral yang terkandung didalam air, treatment chemical, hasil korosi antara air dengan pipa dan pengotor. Unsur-unsur tersebut menempel di dinding pipa berupa lapisan dan mengakibatkan meningkatnya pembentukan deposit. Proses pembentukan deposit terjadi diantara lapisan yang tipis, antara air dengan pipa, dengan kelarutan unsur-unsur tadi selama uap air berupa gelembung-gelembung mengalir didalam pipa menjadi senyawa. Dan Senyawa tersebut bergerak dan mengendap sepanjang pipa diantara gelembung-gelembung tadi. Kemudian gelembung-gelembung membesar dan deposit mengendap berupa lapisan tipis didinding pipa, lama kelamaan gelembung membesar kemudian meninggalkan pipa, akhirnya deposit terbentuk yang mempunyai sifat keras. Seperti terlihat pada gambar 2

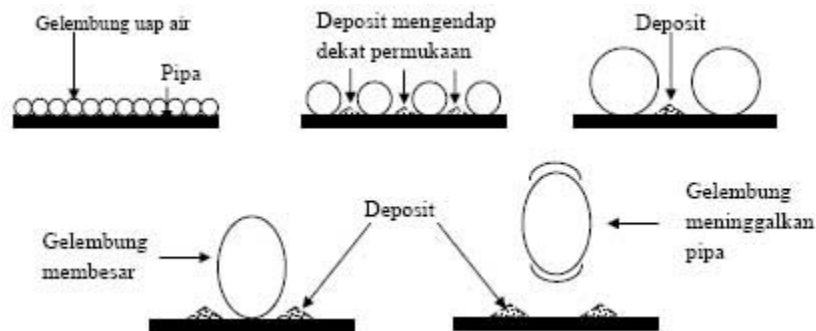
Gambar 2. Fenomena pembentukan deposit

Kemudian scale tersebut mempunyai sifat konduktifitas panas yang rendah, tetapi mengakibatkan temperatur lebih tinggi dibanding posisi di bagian lain. Hal ini mengakibatkan pelunakan (aging) dibagian yang gagal. Hal ini terbukti dengan nilai kekerasan yang lebih rendah diposisi bagian tersebut, seperti terlihat pada tabel 1. Pengaruh lainnya dari super heat tersebut, karena terjadi pemanasan dan

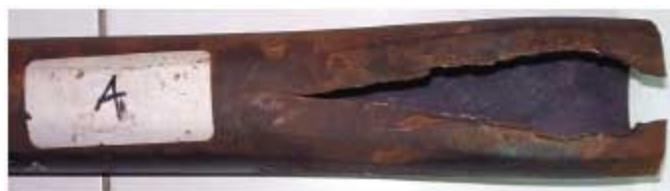
Gambar 3. Pipa A secara melintang

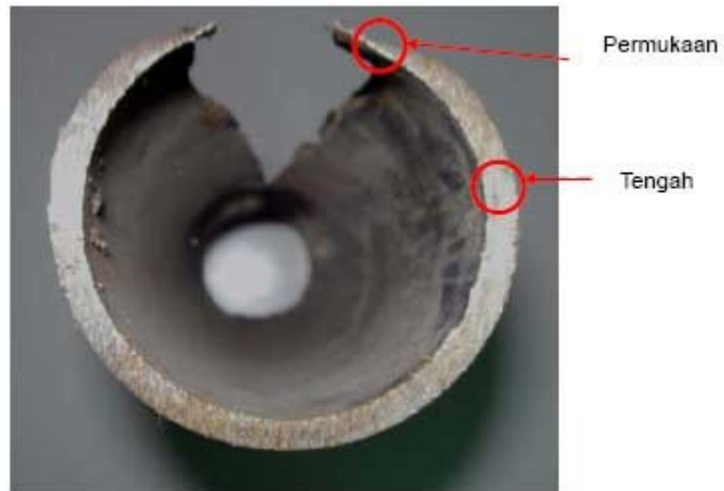
Gambar 4. Posisi Pipa A untuk pengambilan sampel mikrostruktur

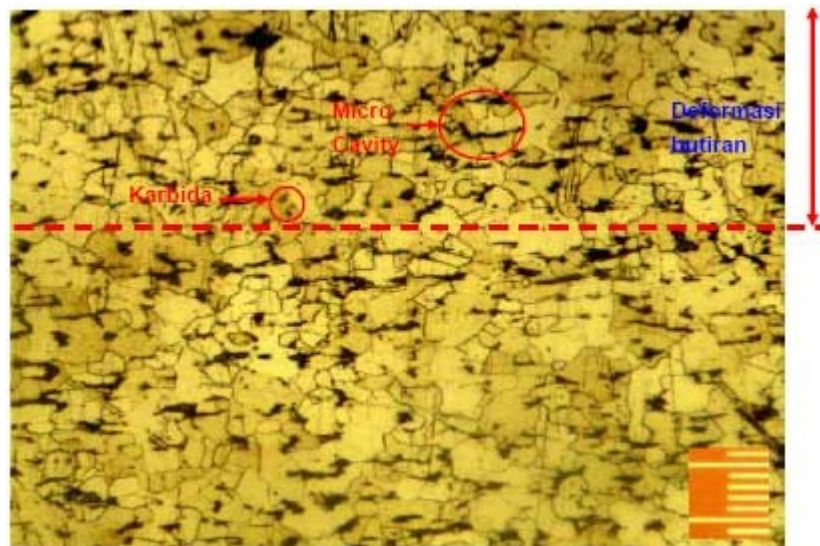
Hasil pemeriksaan struktur mikro untuk bagian yang tebal dan bagian yang ruptur atau gagal. Dari foto mikrostruktur terlihat struktur ferit dan perlit dengan jelas seperti tampak digambar 5, 6, 9, 10, 11 dan 12. Juga disemua foto mikrostruktur tersebut tampak titik titik berwarna hitam, kemungkinan titik hitam tersebut yaitu cavity atau rongga. Rongga ini terjadi akibat fenomena creep, dimana pipa akibat dibebani tekanan dan temperatur yang tinggi dengan waktu yang lama, maka butir ferit dan perlit lama kelamaan akan bergerak yang mengakibatkan terjadinya rongga micro cavity dibatas butir. Apabila keadaan creep berlangsung lama, micro cavity semakin banyak dan bergabung menjadi cavity yang besar. Hal ini menjadi awal untuk terjadinya failure atau gagal atau bocor. Dari semua foto mikrostruktur terlihat juga bahwa butir ferit dan perlit berubah bentuk (deformasi) menjadi agak pipih dibagian yang dekat ruptur. Dari ukuran besar butir dibagian pipa yang tebal sekitar 100 μm berubah menjadi 70 μm dibagian yang dekat ruptur. Dari hasil pemeriksaan Scanning Electron Microscope (SEM) dan mikrostruktur tampak partikel kecil berwarna hitam, partikel tersebut adalah karbida (Fe_3C), seperti tampak pada gambar 13 dan 14 hasil dari pemeriksaan menggunakan EDAX. Hampir semua karbida tersebut berada di batas butir baik untuk pipa bagian tebal maupun di posisi bagian didekat yang gagal. Hanya sedikit berbeda yaitu karbida diposisi bagian didekat yang gagal warnanya berubah menjadi abu-abu, hal ini terjadi akibat pengaruh panas dengan waktu yang lama (creep). Akibatnya struktur karbida tersebut karakteristiknya terdegradasi menjadi lebih menurun. Dan bisa menjadi tempat awalnya terjadi retakan yang kemudian menjalar (propagation) dan akhirnya pipa tersebut menjadi ruptur (gagal).

Gambar 5. Sampel A posisi dekat gagal

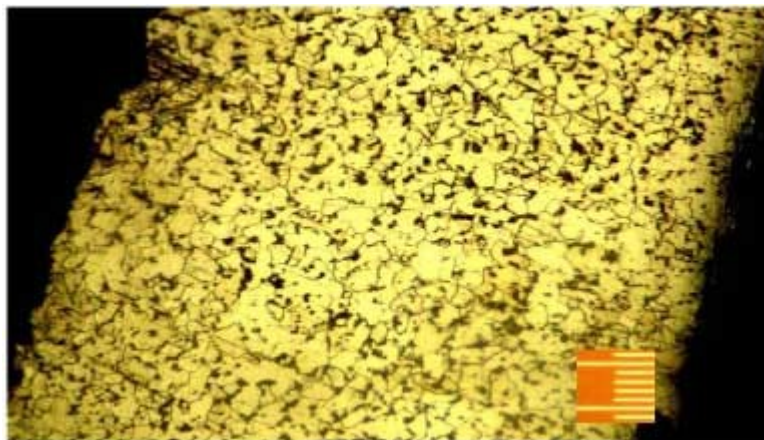
Gambar 6. Sampel A diposisi bagian yang tebal

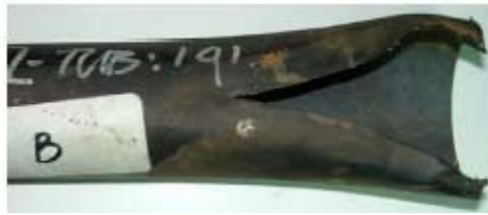
Gambar 7. Pipa B secara melintang

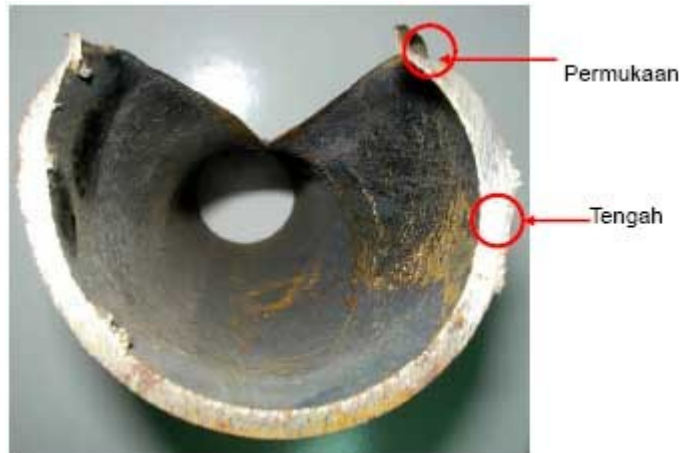
Gambar 8. Posisi pipa B untuk pengambilan sample mikrostruktur

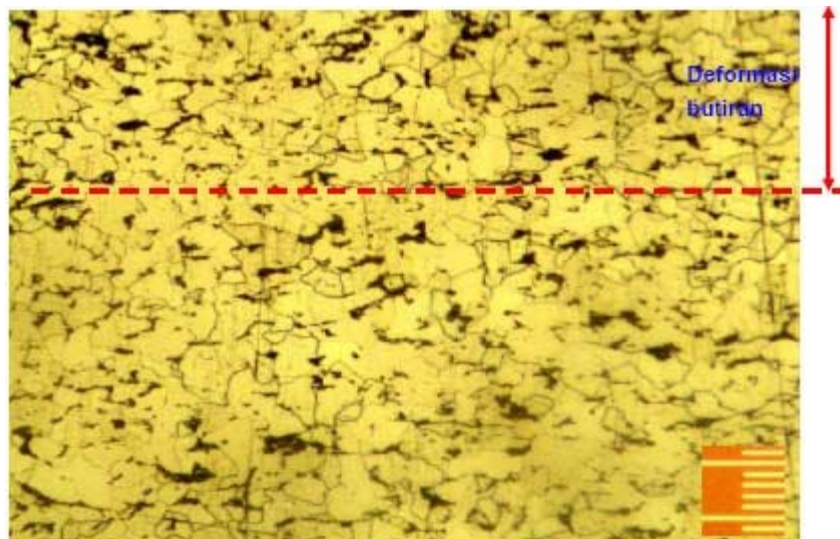
Gambar 9. Sampel B posisi dekat gagal

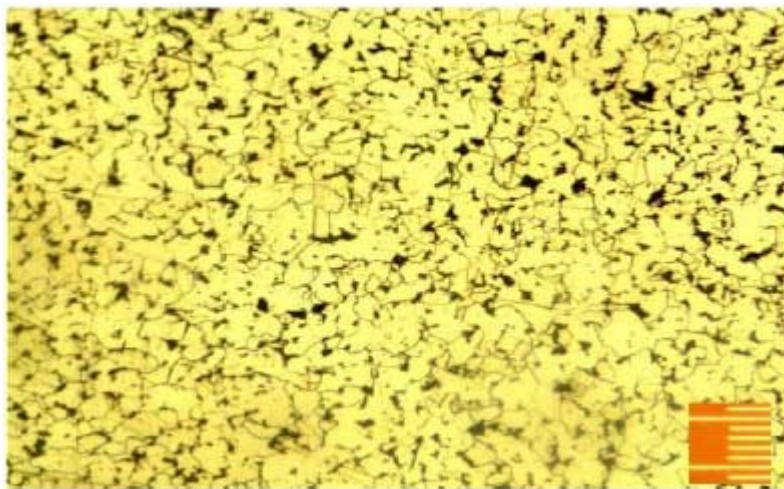
Gambar 11. Sample C posisi dekat yang gagal

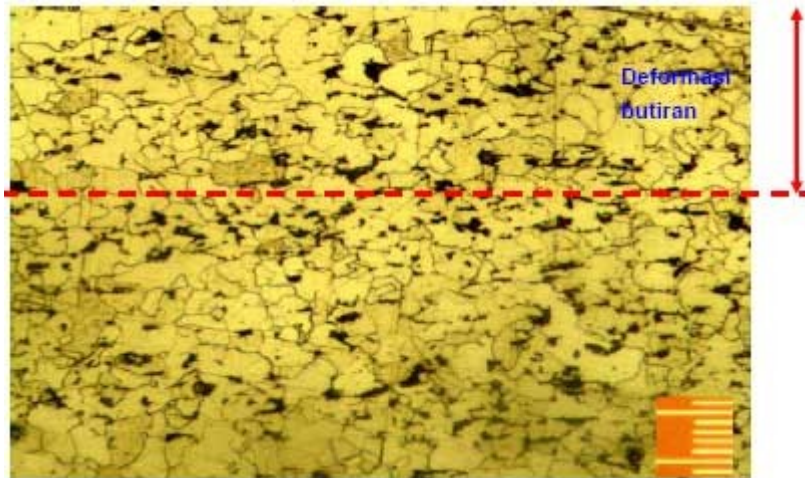
Gambar 12. Sample C posisi yang tebal

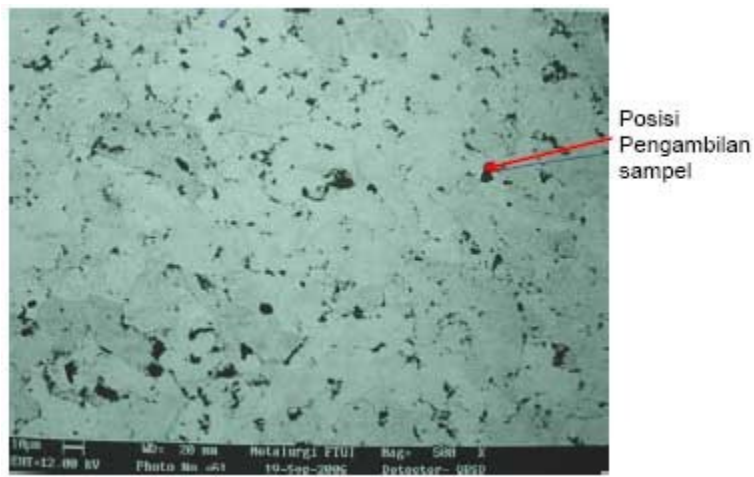
Gambar 13. Mikrostruktur hasil SEM dan posisi pengambilan sampel

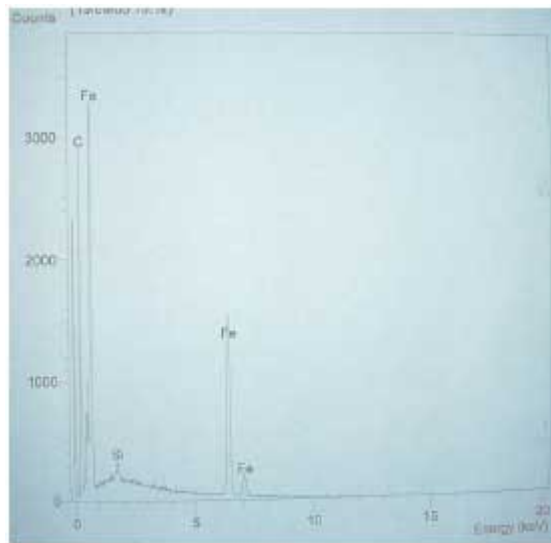
Gambar 14. Pemeriksaan karbida menggunakan EDAX

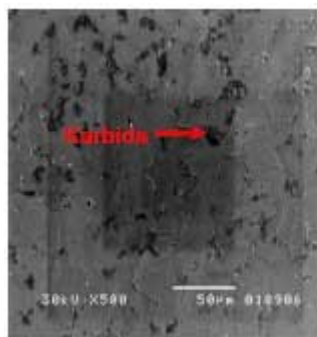
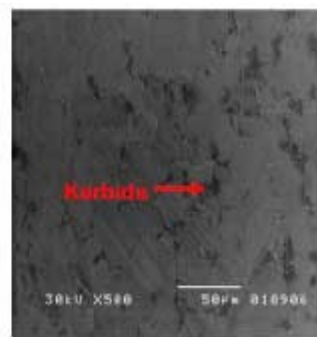
Gambar 15. Hasil SEM untuk sample pipa A

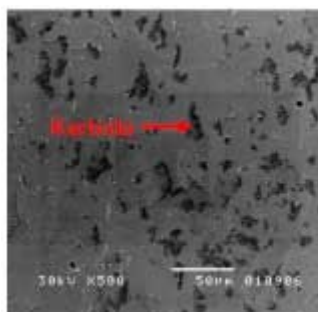
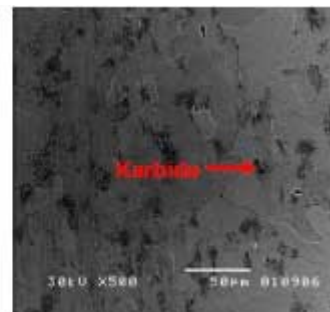
Gambar 16. Hasil SEM untuk sample pipa B
