LAPORAN HASIL ANALISA KEGAGALAN PECAHNYA PIPA RE-HEATER BOILER UNIT III PT.INDONESIA POWER UBP SURALAYA

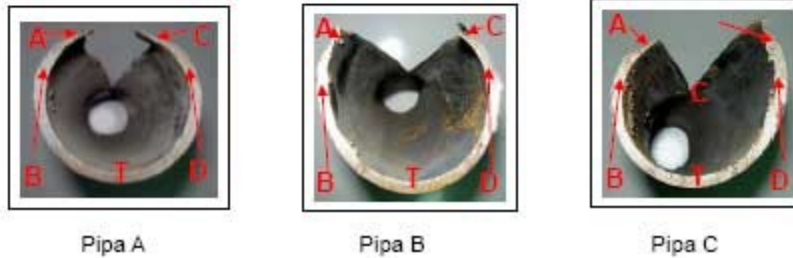
Tabel 1. Nilai kekerasan (BHN) dan ketebalan

pelunakan maka bagian tersebut, maka bagian tersebut, mudah terjadi terkikis (erosi) akibat fluida mengalir secara terus menerus dengan waktu yang lama. Hal ini mengakibatkan bagian lunak tersebut mudah ter-erosi atau menipis dari ketebalan awal 4.25 mm, setelah terjadi erosi menjadi 0.5 mm, seperti terlihat pada tabel 1 dan 2.

Kode Sampel	Nilai Kekerasan (BHN)		Ketebalan (mm)
	Bag. Tebal	Bag. Dekat yang gagal	
Logam Induk A	105	108	4,25
Logam Induk B	98	102	4,25
Logam Induk C	124	120	4,25
Sampel A-1	100	83	0,5
A-2	104	115	4,1
Sampel B-1		95	0,65
B-2	109	121	3,25
Sampel C-1		76	0,90
C-2	120	111	1,85
